NOWOŚĆ! Cubu flex life – listwa do wszystkich rodzajów podłóg

Prosty i perfekcyjny montaż bez dodatkowych akcesoriów

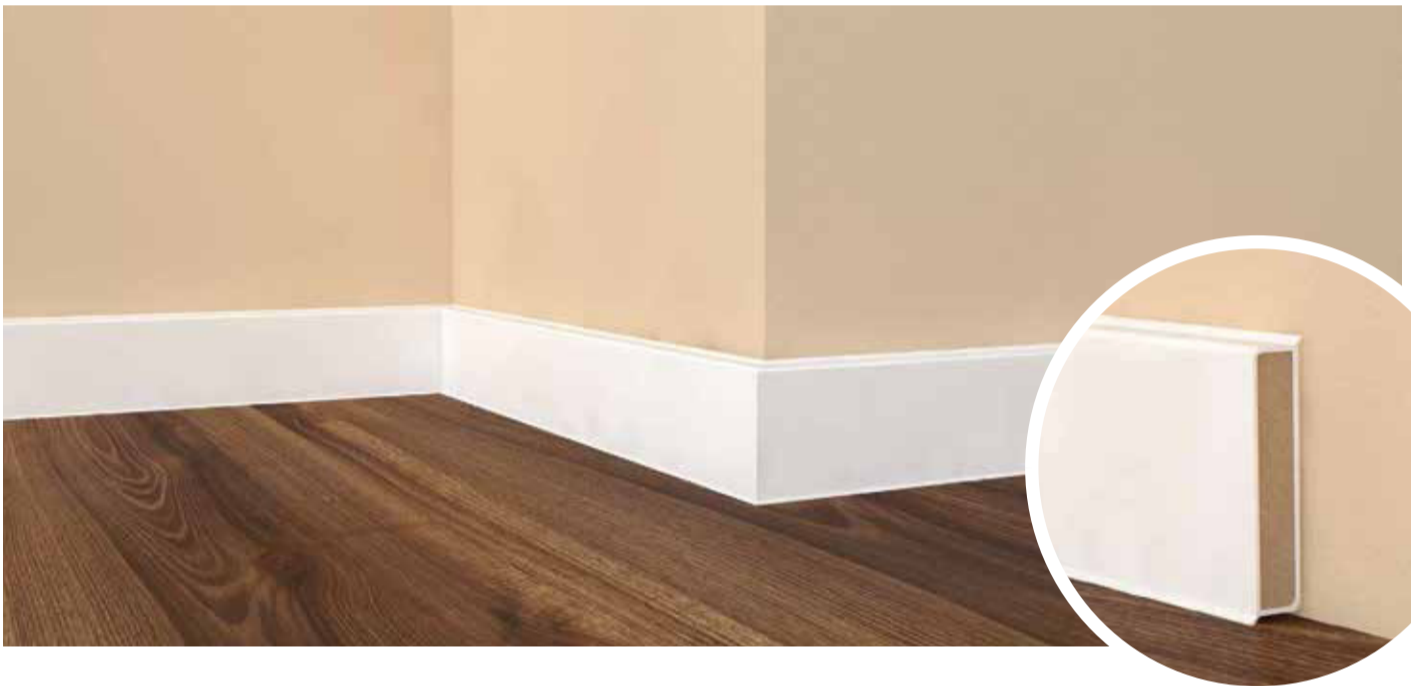
- Tworzenie narożnika wewnętrznego i zewnętrznego oraz zakończenie profilu za pomocą gilotyny Döllken, dzięki czemu nie są potrzebne żadne dodatkowe akcesoria
- Montaż przy zastosowaniu kleju termotopliwego Döllken
- Do wyboru 4 wielkości w 3 kolorach
